現況写真

外部

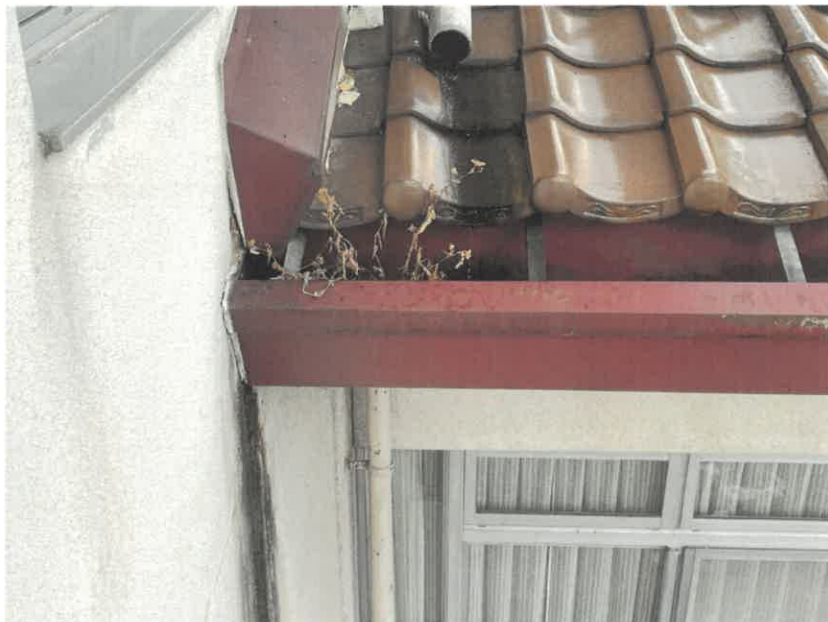
樋

樋と外壁の間に漏水が見られる。

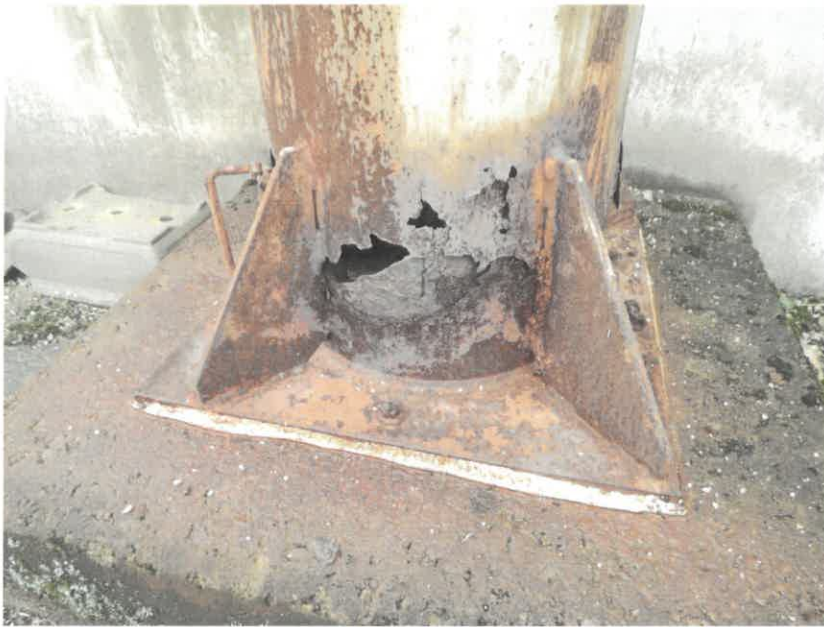
煙突

煙突架台部分が劣化している。
